Cascina con Torre daziaria di Cassine (AL)

Architettura - Archivio Progetti

Scritto da A.B. Caldini

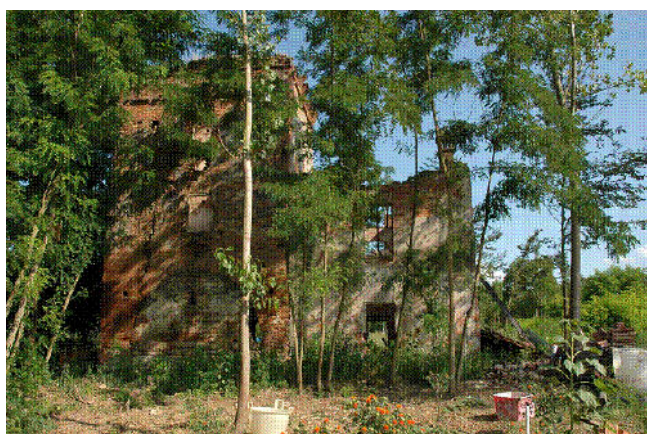
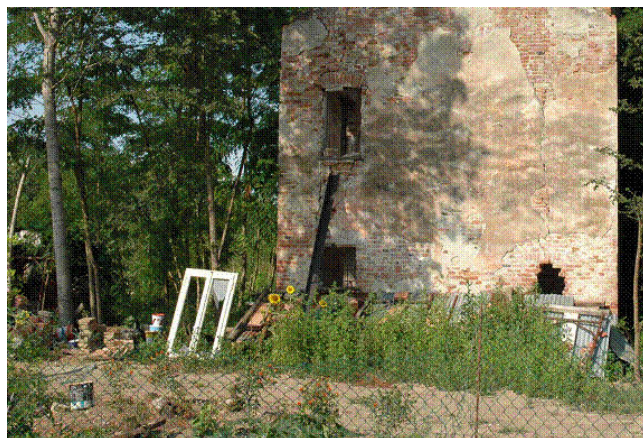
Le fotografie "del prima" documentano lo stato di abbandono dell'intera area della Levaretta denunciato dalla presenza di una folta vegetazione che occultava completamente la vista della torre e della vicina cascina (Foto precedenti).

Dai particolari fotografici emerge chiaramente come la torre fosse interessata da lunghe lesioni estese in continuità per buona parte della superficie laterizia, sia sulla torre che sulla cascina erano visibili vecchie stuccature e vere e proprie cuciture degli elementi laterizi eseguite in maniera grossolana e in modo scarsamente conservativo.

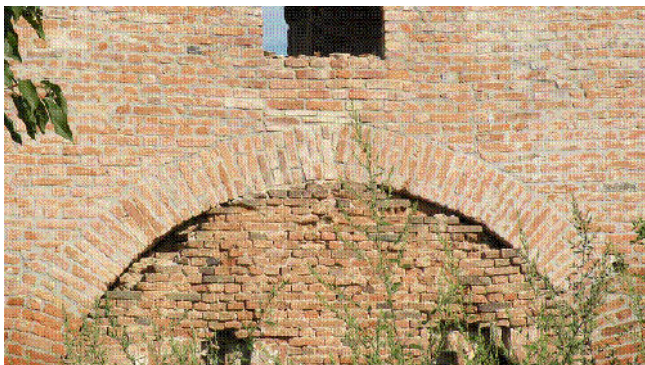
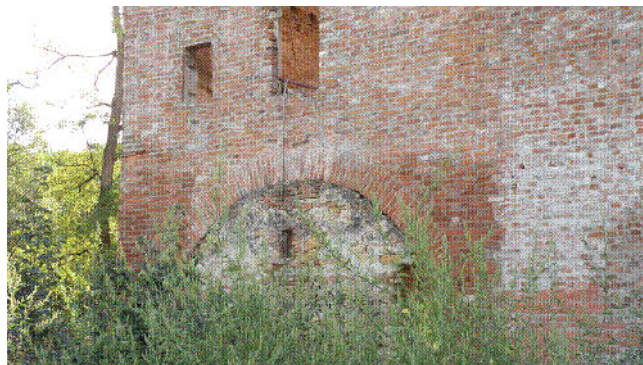
Ciò nonostante, da un'indagine approfondita, emerge come gli interventi effettuati siano stati eseguiti in maniera parziale e talvolta grossolana, con scarso rispetto per la struttura originaria e i materiali compatibili. Come risulta dalla riproduzione fotografica precedente dove è possibile rintracciare vere e proprie mancanze nella ricostruzione delle merlature sommitali della torre e dove le stilature dei giunti di malta sono state eseguite sopralivello, debordanti e spesso con impiego di materiale inadeguato a componente cementizia, causa in più punti della fuoriuscita superficiale delle salificazioni. Si tratta, in quest'ultimo caso, di efflorescenze saline di aspetto cristallino e consistenza piuttosto tenace diffuse soprattutto sul retro della torre.

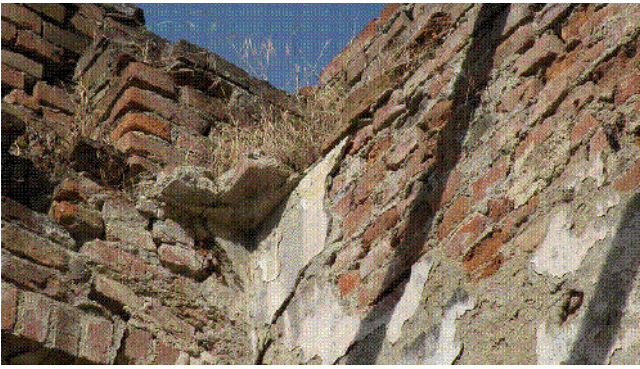
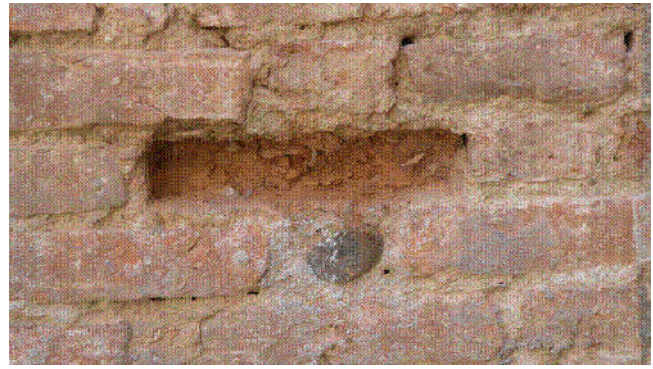
Le pareti interne della torre versano in un peggiore stato di conservazione in quanto, diversamente dagli esterni, non sono state oggetto di alcuna ristrutturazione.

L'assenza del sistema di copertura ha favorito negli anni l'azione congiunta dell'acqua e del vento con conseguente erosione profonda sia degli strati di intonaco, oggi poco più che lacerti, che dei mattoni, interessati in più punti dall'erosione con caduta di materiale sotto forma di polvere o granuli.

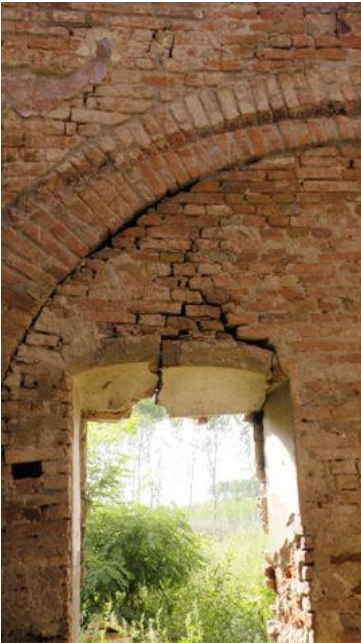
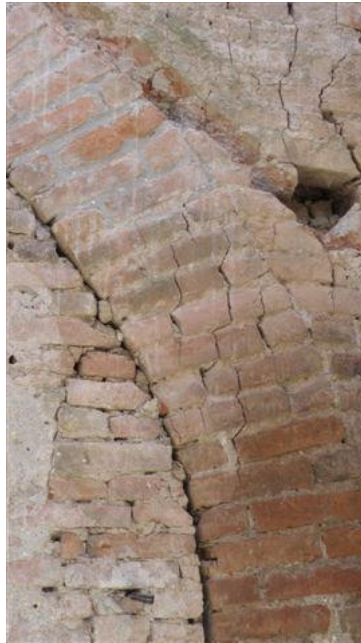
Sulla cortina laterizia sono visibili micro cavità e fessurazioni di media entità ma anche lesioni e sconnessioni piuttosto preoccupanti, il fenomeno è più visibile dove non sono stati eseguiti interventi di ricucitura della massa muraria. In modo particolare nei punti angolari lo schiacciamento verticale ha provocato lo scollamento delle pareti in corrispondenza dell'arcone principale la fratturazione dei singoli elementi che hanno evidentemente ridotto la loro funzione strutturale.

Distacchi di media e grave entità tra gli elementi laterizi sono anche visibili in corrispondenza delle tamponature con palese perdita di adesione tra i singoli elementi litici.

In fase di restauro occorrerà, quindi, prestare particolare attenzione durante le fasi di rimozione delle tamponature esistenti in corrispondenza dei due arconi, ponendo in opere opportuni presidi, in quanto si potrebbe contribuire al collasso della struttura.

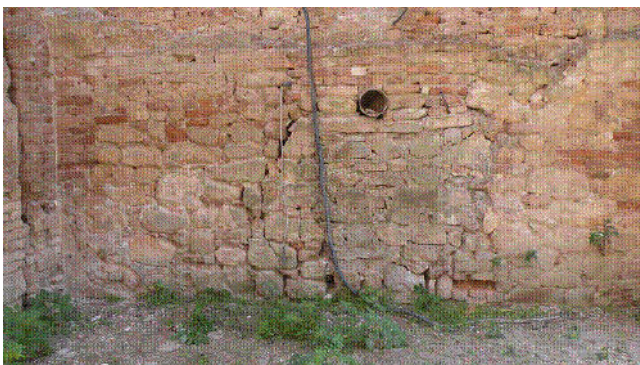
I prospetti esterni ma anche quelli interni sono anche interessati da forme biologiche di natura erbacea, proliferanti anche a causa delle favorevoli condizioni termoisometriche che agevolano lo sviluppo dell'attività fotosintetica.

Il fenomeno della vegetazione spontanea infestante è anche agevolato dalla presenza delle citate fessurazioni e micro cavità che accolgono le spore e ne favoriscono la riproduzione.

La superficie laterizia interna è anche interessata da depositi superficiali di natura incoerente, di spessore variabile, costituiti prevalentemente da depositi carboniosi

ricollegabili alla presenza all'interno della torre di un vecchio camino, sono anche visibili cavi elettrici e tubazioni in disuso che andranno cautamente rimosse in fase di intervento .

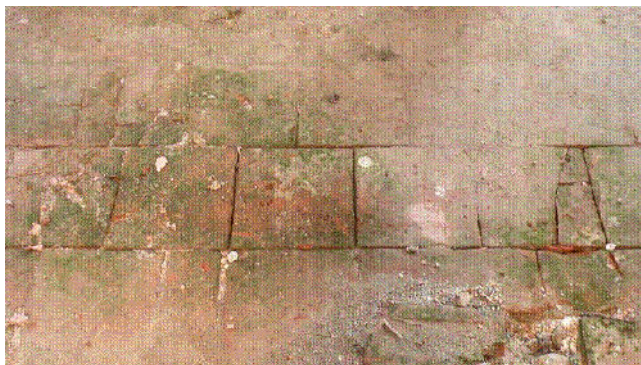
Sulla cortina laterizia sono anche evidenti i segni di recenti scassi effettuati per porre in opera un solaio in tavelloni rimosso dopo pochi mesi.

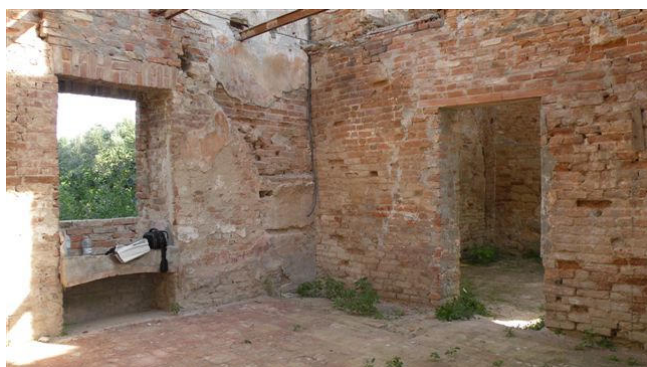
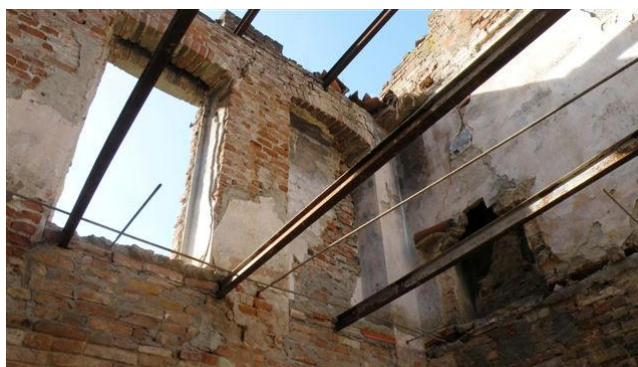
Sulla pavimentazione interna della cascina sono proliferanti forme biologiche di natura erbacea la cui presenza è certamente favorita dallo stato di totale abbandono dei due edifici (fig.32). Gli ambienti interni della cascina erano riscaldati grazie alla presenza di un camino, oggi in completo stato di abbandono, collegato ai due comignoli ancora conservati sulla parte superiore del corpo di fabbrica.

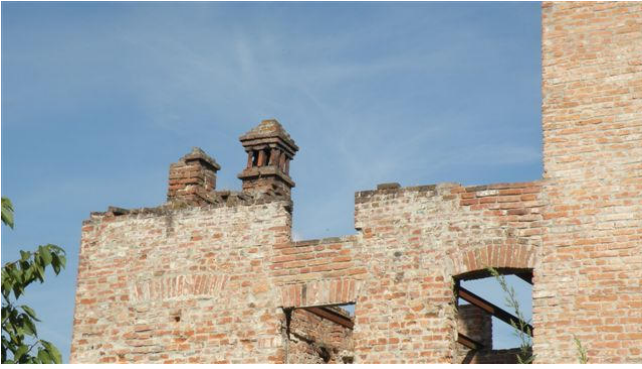
Le pareti interne denunciano uno stato di grave disagio

statico leggibile soprattutto laddove non sono state effettuate operazioni di risarcimento e ricucitura degli elementi laterizi: anche in questo caso sono soprattutto i punti angolari a denunciare le maggiori discontinuità con forme di fratturazione degli elementi laterizi e lesioni di differente entità (che sarà opportuno mettere in sicurezza prima di procedere a qualsivoglia operazione di consolidamento e restauro).
