LA CHIESA DI S. ROCCO A CONDOVE

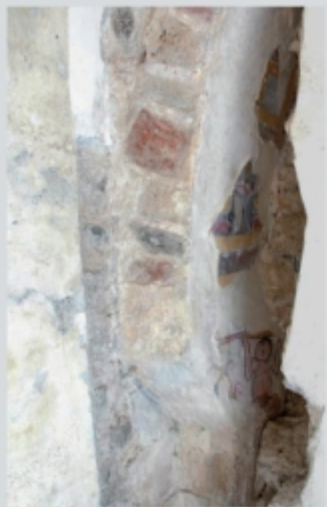
I frammenti riemersi all'estremità sinistra del semicilindro e del catino absidale si integrano con le forme architettoniche, a cominciare dal pilastro sormontato da un capitello che regge a sbalzo l'arco absidale. La funzione del capitello infatti è evidenziata da una

delineato con uno spesso tratto nero, che spicca sul bianco dello sfondo.

figura maschile nuda, in funzione di telamone, che mostra di reggere il peso dell'architettura sovrastante. Il bordo curvilineo del capitello è inoltre sottolineato da un motivo a tralci dai colori molto vivi, blu, giallo, rosso, così come acceso è l'incarnato del telamone,

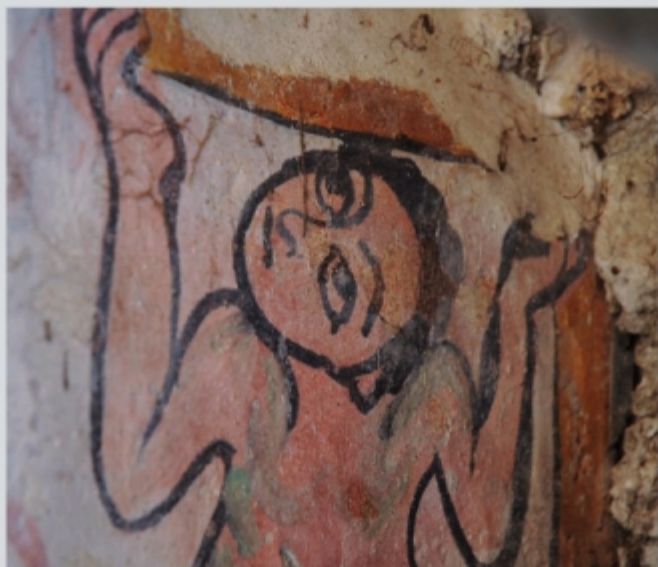
Al di sopra del telamone si sviluppano fasce decorative che comprendono un motivo costituito da un intreccio di linee bianche ondulate, orizzontali e verticali,

che generano un mosaico la cui "tessere" curvilinee spiccano per la vivacità dei colori, blu, rosso, giallo e bianco.

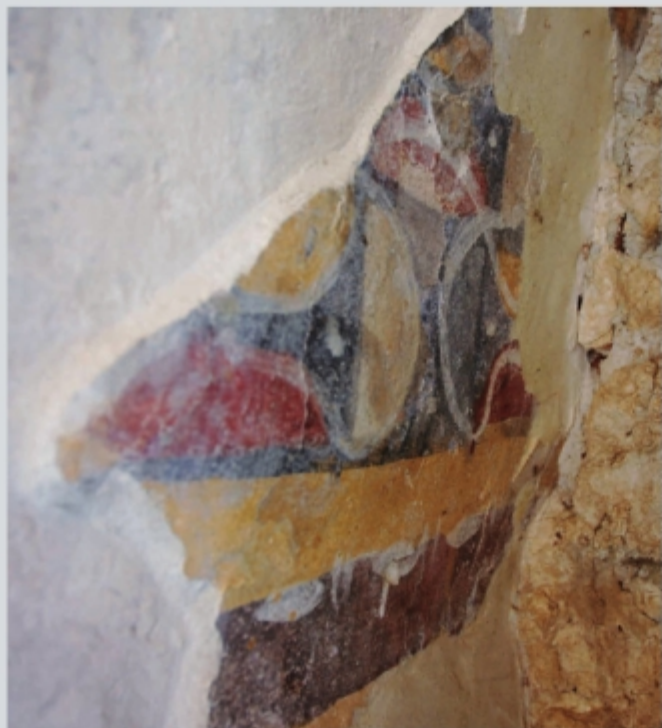
Segue, procedendo verso l'alto, un frammento riquadrato in basso e a destra da una fascia gialla; lo sfondo del frammento è bianco, e su tale sfondo si staglia una figura di santo a mezzo busto: ne rimane una

parte del paramento indossato dal personaggio, di colore azzurro cupo, ornato di fasce dorate arricchite da gemme e con una croce sulla fascia verticale. Che si tratti di un santo pare confermato anche dalla scritta frammentaria sovrastante, probabilmente riferita al

personaggio raffigurato. Infine, al di sopra di questa fascia, che presumibilmente continuava sulla destra con altre immagini di santi, vi è un motivo decorativo costituito da una sequenza di piramidi tronche, sorta di punte di diamante, le cui sfaccettature ripropongono

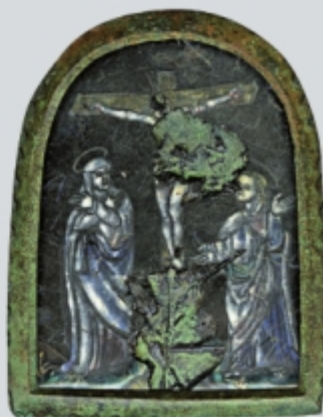
Pace con la Crocifissione

L'immagine è realizzata a smalto dipinto, nei colori blu, bianco, bruno, verde; mentre i ciuffi d'erba e le aureole sono eseguiti in foglia d'oro. La scena rappresenta Cristo in croce tra la Madonna e san Giovanni; un prato verde, con ciuffi d'erba dorati, ambiente paesaggisticamente la scena.

Pace in bronzo e smalto dipinto con la Crocifissione, di scuola lombarda, databile alla fine del XV secolo. La lamina di fondo misura cm 6,7 x 8,6 x 0,4 e trattiene, mediante linguette ripiegate, la cornice che delimita la scena. Sul retro un'aletta incernierata consentiva di collocare l'immagine in posizione verticale. Ritrovata negli scavi dell'abside antica nel 1997, è ora esposta al Museo Diocesano di Susa.

La tecnica dello smalto dipinto, affermata a Limoges nella prima metà del XV secolo, si è diffusa in area lombarda nella seconda metà del secolo. Le figure della Pace di Condove trovano riscontro stilistico e tecnico negli smalti dipinti realizzati in Lombardia nel tardo Quattrocento: da quelli della pace di Rivolta d'Adda a quelli del dittico con san Giorgio e la Deposizione, ambedue conservati al Museo Poldi Pezzoli di Milano.

La pace (lat. *instrumentum pacis*) era un oggetto liturgico che serviva a portare la pace, cioè il bacio di pace durante la Messa, prima della comunione, al coro e ai fedeli laici. Comparve nel secolo XIII in sostituzione del bacio di pace. Fu un oggetto generalmente in metallo, anche prezioso, decorato con scene sacre. Oltre che al bacio del celebrante e dei fedeli, poteva essere destinato alla devozione individuale, come un piccolo altare portatile. A tal fine era fornita di una base su cui reggersi: nella pace di Condove lo scopo è raggiunto mediante l'aletta incernierata.
