# la chiesa di S. Vito a Morsasco

### Gli affreschi: Analisi iconografico-stilistica

## LA CHIESA DI SAN VITO A MORSASCO. INDAGINE STORICA. (parte 1/3)

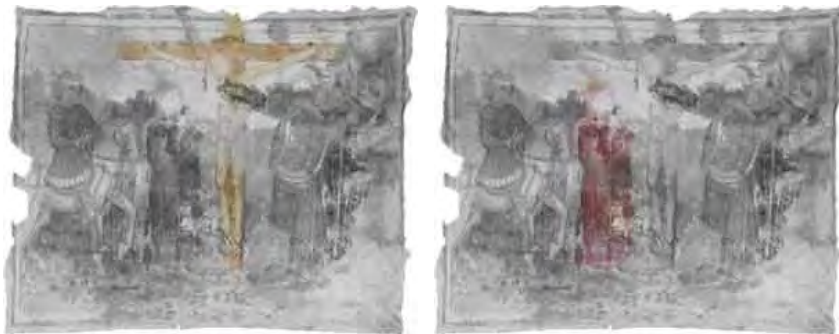
Foto 2

Alla sinistra del Cristo (foto 2) sono la Vergine Maria (foto 3) ed un santo laico a cavallo (foto 4), tradizionalmente riconosciuto come San Vito, titolare della chiesetta campestre; alla destra, uno degli apostoli, fino ad ora individuato come San Giovanni, ha il volto e parte della figura rovinati al punto da non consentirne una certa attribuzione (foto 5). Accanto a questi, infine, è Sant'Antonio Abate (foto 6).

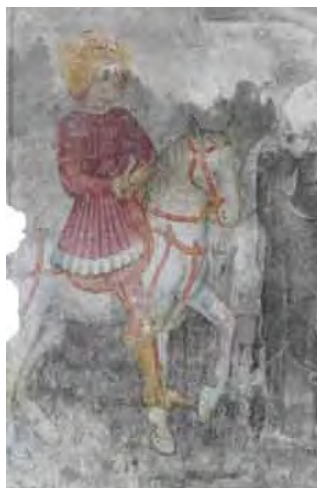
Foto 4

A proposito di queste dubbie attribuzioni, va detto che la figura del giovane cavaliere non corrisponde in alcun modo all'iconografia classica di San Vito, solitamente raffigurato come un fanciullo vestito con una corta tunica manicata azzurra e un manto rosso fermato sopra la spalla, secondo la moda romana. Attributi tipici di questo santo, oltre alla caratteristica palma, è un cane, simboli del suo martirio; spesso è accompagnato dalle figure di Santa Crescenza e San Modesto, assieme ai quali venne ucciso. La riproduzione del cavaliere così com'è rappresentato nell'abside di San Vito (foto 4), invece, può più facilmente attribuirsi all'immagine di San Vittore (giovane cavaliere abbigliato secondo la moda militare, spesso vestito con un'armatura e gli speroni, privo di elmo, i cui attributi solo la palma e uno stendardo crociato montato su un'asta puntuta), o, come è stato proposto, di San Bovo (raffigurato come un nobile cavaliere chiuso nell'armatura, in arcioni su un cavallo coperto di ferro, senza palma e con un vessillo in asta illustrante un bue). Sia San Vittore che San Bovo godono di una forte devozione popolare nella zona compresa tra Voghera ed Alessandria: a San Bovo è dedicato un altare nella chiesa parrocchiale di Morsasco, ad esempio, mentre le pievi campestre intitolate a Vittore sono numerosissime in tutto il Monferrato.

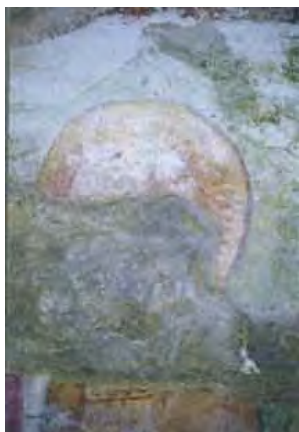
Foto 9

Per quanto riguarda, invece, l'altra figura d'incerta identificazione, data l'assenza di indicazioni documentarie e la profonda lacuna che le sfigura completamente il volto, la questione è più difficilmente superabile (foto 9 -particolare della foto 5). Innanzitutto, se è vero che il canone iconografico cristiano prevede che, ai piedi della Croce, stiano la Vergine e San Giovanni, va anche detto che la tunica gialla è solitamente attribuita a San Pietro (la cui presenza in questa scena risulterebbe quanto meno anomala), mentre l'Evangelista veste preferibilmente di verde. Inoltre, quest'ultimo è un ragazzo, mentre la capigliatura del santo in esame sembrerebbe canuta, come in realtà dovrebbe essere San Pietro (ma il colore biancastro potrebbe essere semplicemente il risultato di un'alterazione cromatica).

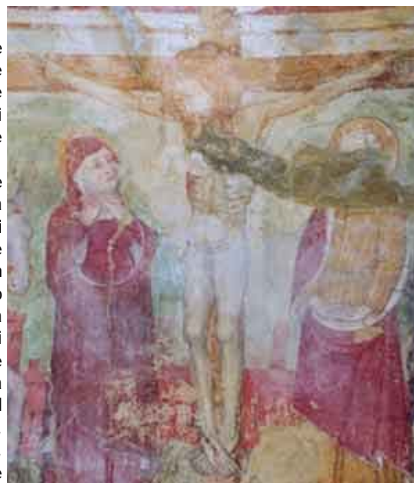
Foto 15

Il Cristo, infatti, così legnoso e patetico (foto 15), ricorda certamente l'insistita espressività dell'arte Medievale, così come il delicato tappeto erboso su cui poggiano i piedi le quattro figure sacre, ma la cura con cui sono resi i volti e la ricercata naturalità e compostezza delle pose lasciano pensare all'influenza di quanto veniva allora realizzato nelle corti italiane settentrionali, in una direzione di superamento dell'arte gotica.

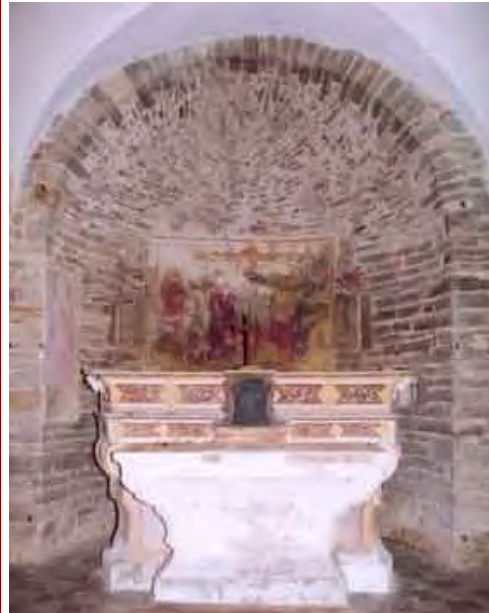
Nel corso dei secoli successivi, la chiesa subisce vari interventi di piccola ristrutturazione, come testimonia la conformazione della tessitura muraria, con evidenti segni di saldature, aggiunte, ammorsature. In particolare, la zona absidale è interessata da uno o più grandi crolli, che hanno potuto provocare una risistemazione anche massiccia dell'edificio religioso, forse prolungato nelle sue pareti laterali: la cortina muraria interna dell'emiciclo absidale, più o meno sino all'altezza delle strette aperture monofore, è costituita da grossi e lunghi conci di pietra arenaria, disposti secondo corsi abbastanza regolari in senso orizzontale; al di sopra di questo livello, e soprattutto in corrispondenza dell'affresco centrale, il materiale e la tecnica costruttiva paesano indubbiamente un intervento edilizio posteriore (materiale di recupero, rari pezzi di mattoni con scaglie o pietre di piccola pezzatura in abbondante malta).

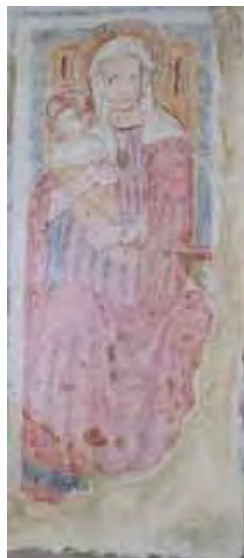
L'altro affresco superstite, alla sinistra dell'altare, ritrae una Madonna in trono col Bambino in braccio, la cui conservazione versa oggi in condizioni leggermente migliori.

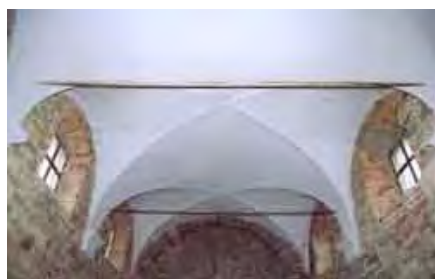
L'erezione del portico voltato comporta il rifacimento della facciata, le cui aperture vengono modificate in modo da adeguarsi al nuovo aspetto. L'altezza del prospetto esterno viene infatti ridotta, il che giustifica la tamponatura della finestra centrale a mezza luna, riaperta qualche centimetro più in basso e con un leggero spostamento verso destra. Analogamente, le due finestrelle laterali sono murate e quindi reinserite più o meno simmetricamente ai lati della porta principale. Per quanto riguarda, invece, l'incatenamento metallico del portico, non è possibile dire con assoluta certezza se esso sia stato messo in opera contestualmente ai lavori di realizzazione della struttura o in seguito. La disposizione abbastanza regolare in senso verticale dei bolzoni capochiave, e particolarmente di quelli relativi alla catena interna, fa però propendere per la prima ipotesi.
