Cascina con Torre daziaria di Cassine (AL)

Architettura - Archivio Progetti

Scritto da A.B. Caldini

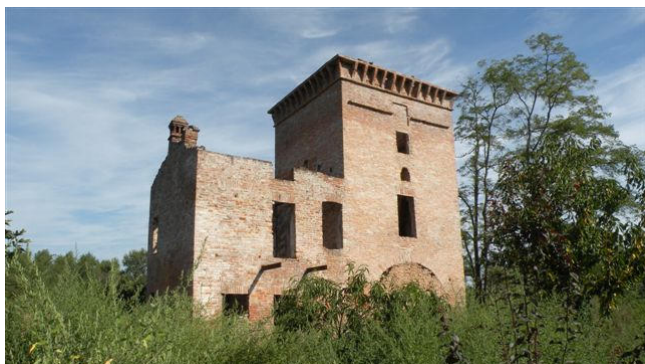
Allo stato attuale la torre con annessa cascina si presentano in parziale stato di abbandono, pericolanti e bisognose di recupero. Le fonti storiche documentano come per rinforzare l'argine del fiume Bormida e consentire il passaggio delle ruspe siano stati effettuati interventi di demolizione di una parte della costruzione rustica, con resti di muratura della struttura difensiva, a seguito dei quali la costruzione si è ridotta ai due soli corpi di fabbrica oggi visibili (vedi foto a fianco).

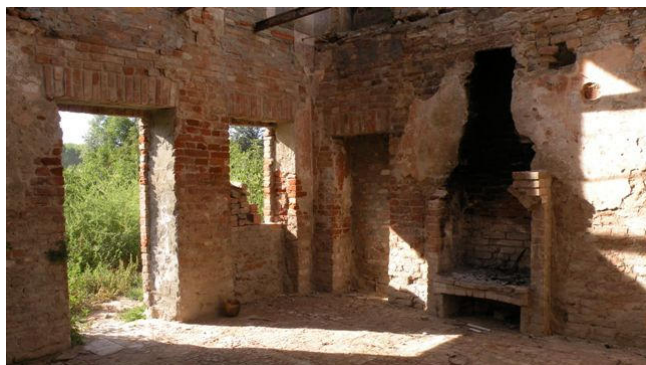
Dai particolari fotografici emerge chiaramente come la torre fosse interessata da lunghe lesioni estese in continuità per buona parte della superficie laterizia, sia sulla torre che sulla cascina erano visibili vecchie stuccature e vere e proprie cuciture degli elementi laterizi eseguite in maniera grossolana e in modo scarsamente conservativo.

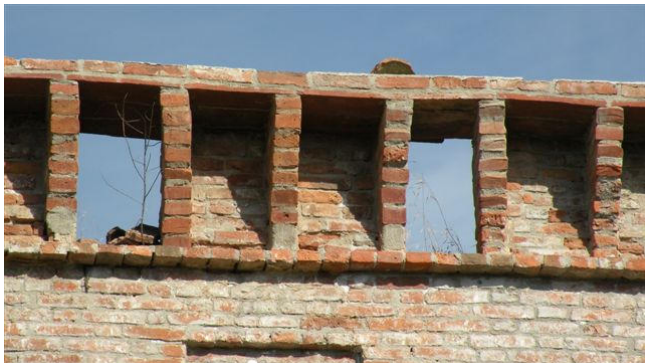
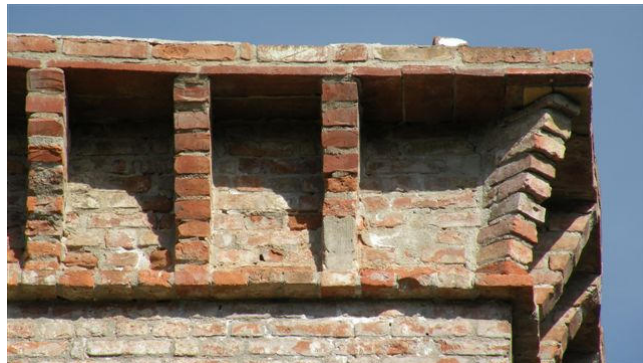
Le principali cause di deperimento materico sono riconducibili all'azione combinata degli agenti atmosferici: l'acqua nelle sue diverse manifestazioni (pioggia battente, umidità di risalita), il vento (azione erosiva), gli sbalzi termoisometrici, gli agenti inquinanti contenuti nell'atmosfera, i precedenti interventi di manutenzione e/o restauro e i dissesti statici della struttura, questi ultimi dovuti al progressivo decadimento del sistema di copertura e dei sistemi di smaltimento e convogliamento delle acque reflue.

L'uso diffuso di questo materiale poroso spiega la presenza di forme di degradazione ripetitive.

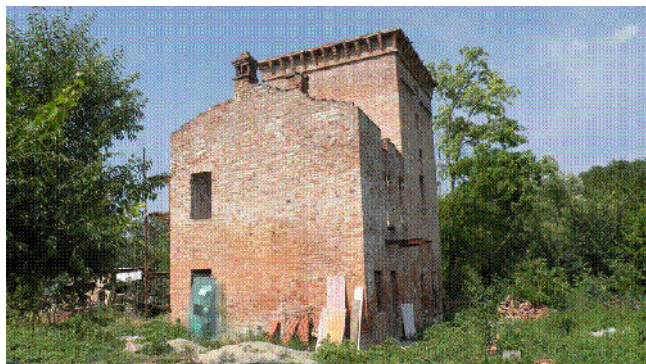
Anche la cascina, sicuramente accorpata alla torre in una fase costruttiva successiva, è realizzata interamente in mattoni ed è stata oggetto di interventi diffusi di ricucitura della cortina laterizia .

La cascina si presenta come un volume quadrangolare completamente svuotato, mancano infatti gli orizzontamenti interni e l'intera copertura (mentre sono ancora ben visibili i due camini). La lettura stratigrafica della tessitura muraria esterna della cascina palesa come nel tempo siano state tamponate alcune bucaie per realizzarne di nuove in base alle nuove esigenze di destinazione d'uso.

Come nel caso della torre anche per la cascina il lato che concentra la maggior parte di forme di degradazione è quello retrostante sul quale sono ben visibile estese formazioni saline e macchie di colore scuro riconducibili alla presenza di patina biologica.
