MAGDA OMODEI ZORINI

La chiesa di San Martino di Breclema a Romagnano Sesia

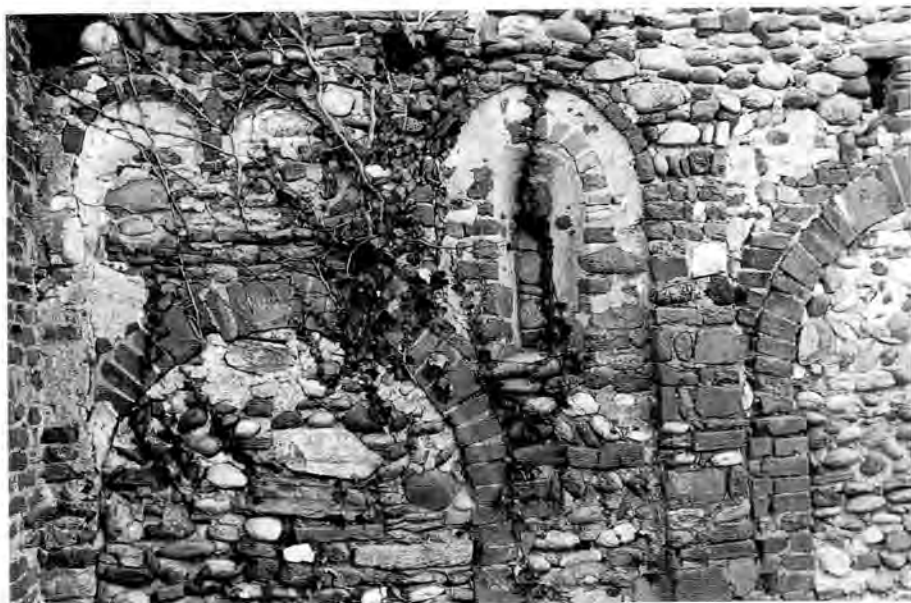
Romagnano Sesia, San Martino di Breclema, lato nord-ovest, monofora tamponata con strombatura ad archivolto. Si noti il materiale di reimpiego: laterizi di epoca romana, tra cui sesquipedali posti a coltello che perimetrano la finestra.

Sempre all'esterno, sono ben leggibili i tratti romanici delle strutture: le pareti laterali sono scandite da specchiature definite da lesene e sormontate da archetti pensili binati con archivolti e peducci in cotto; una monofora si apre nella parete sud e una in quella nord, poi tamponate, entrambe con archivolti e strombature.

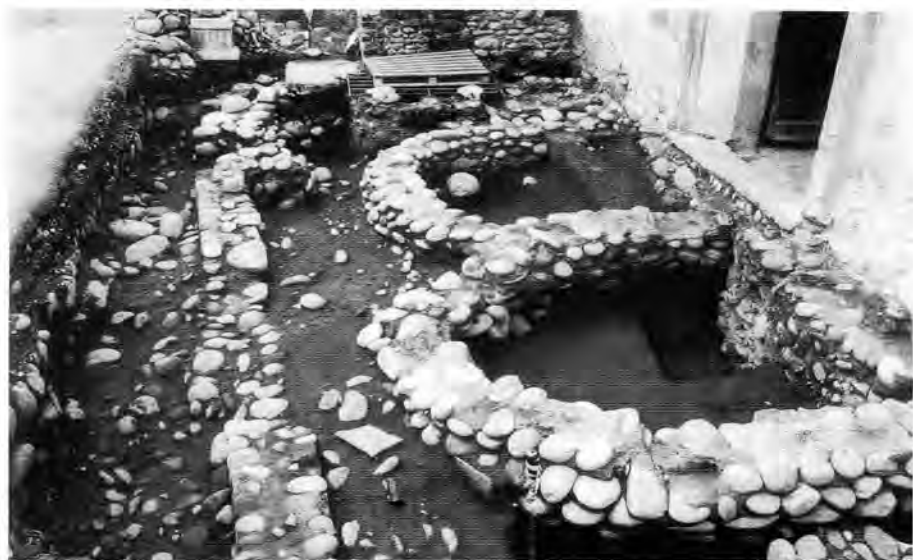
Romagnano Sesia, San Martino di Breclima, settore di scavo archeologico con le absidi gemine e, sul fondo, il pozzo.

L'area di scavo è stata localizzata in due siti particolari: uno antistante e uno retrostante la chiesa. Nel primo, al di sotto di una pavimentazione in acciottolato, sono emerse le fondazioni di due absidi gemine che, se si possono correlare all'originario impianto romanico, evidenziano anche una tipologia ricorrente nell'arco alpino in epoca carolingia. Accanto a esse i resti di un'absidiola, verosimilmente già appartenente alla perduta navatella nord. Ai fianchi esterni delle absidi gemine si sono riscontrati due spezzoni di muro in direzione est-ovest, che Crawford mette in relazione con una struttura ad andamento nord-sud, ritenendoli resti di una più ampia abside poligonale appartenente a una fase costruttiva precedente quella romanica. Di epoca più recente è il pozzo rinvenuto in prossimità dell'abside sud, che dopo uno svuotamento in profondità ha restituito materiale risalente ai secoli XVI-XVII.

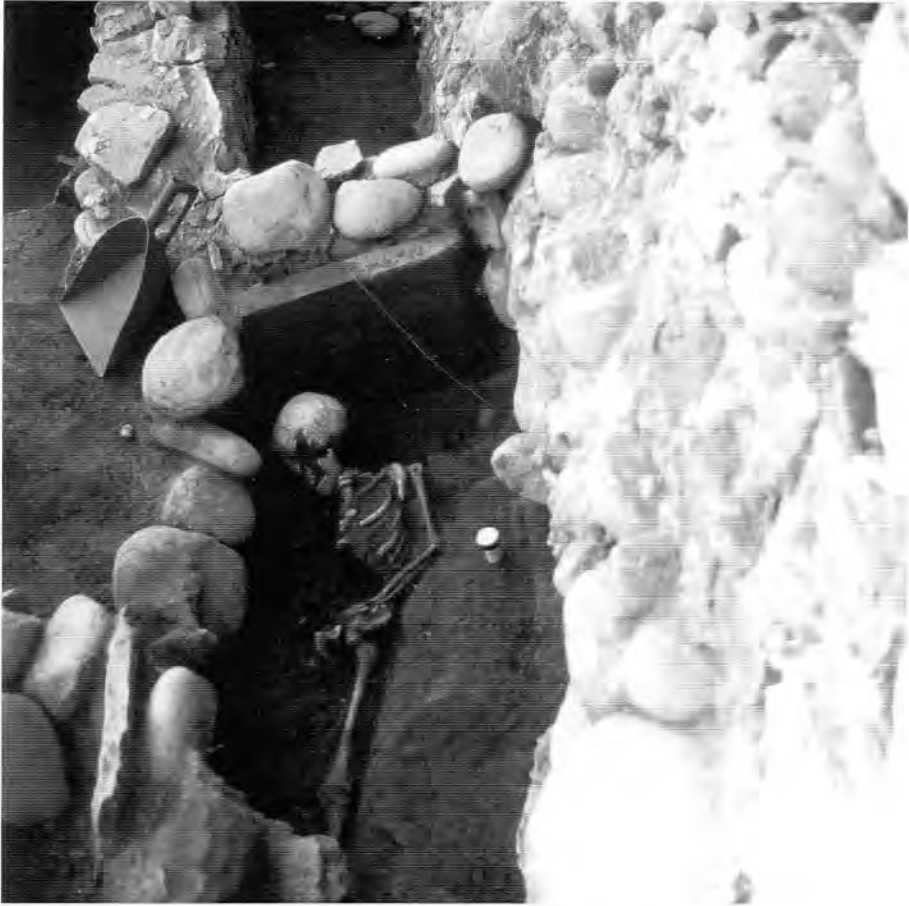
Romagnano Sesia, San Martino di Breclema, tombe rinvenute sul lato ovest della chiesa nel corso degli scavi degli anni 1996-98.

Nel settore di scavo occidentale (o retrostante) della chiesa si sono rinvenuti resti di fondazioni murarie e numerose sepolture. Queste ultime sono a "cassa" rettangolare in ciottoli e laterizi di reimpiego, talvolta con deposizioni plurime. La tipologia è genericamente riferibile a varie epoche (probabilmente anche ai

secoli VI e VIII), ma l'assenza di elementi di corredo non consente di ipotizzare una cronologia più specifica.

Mentre la presenza di un'area sepolcrale antistante la chiesa è da ritenersi canonica, sorgono difficoltà interpretative relativamente alla massiccia struttura muraria che definisce un settore rettangolare a ridosso della chiesa e che, in taluni punti, interferisce con le sepolture. Crawford ne ipotizza l'appartenenza a una fase costruttiva più antica e più ampia di quella romanica: nel secolo XI l'edificio sarebbe stato accorciato e dotato di campanile. Lungo la prosecuzione del muro nord-sud sono emersi resti di massicce fondazioni più antiche, che potrebbero non essere pertinenti al complesso della chiesa.
